Convento das Bernardas

Um Projecto de Reabilitação/Reconversão

The Bernardas Convent

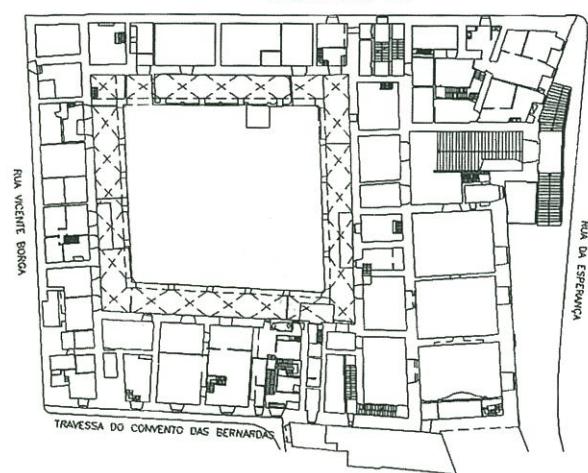
CONVENTO DAS BERNARDAS - LEVANTAMENTO
0 10 20 m

PLANTA PISO 4
(MEIOS PISOS ACIMA DO CLAUSTRO)

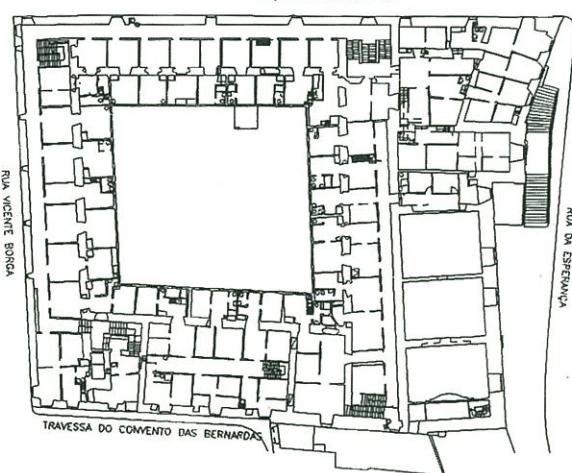
CONVENTO DAS BERNARDAS - LEVANTAMENTO
0 10 20 m

PLANTA PISO 5

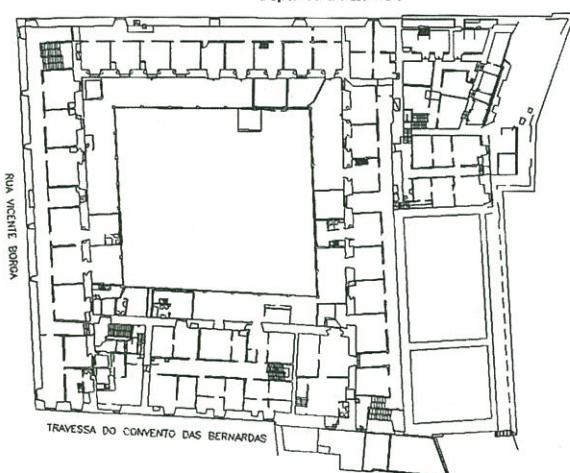
CONVENTO DAS BERNARDAS - LEVANTAMENTO
0 10 20 m

PLANTA PISO 6

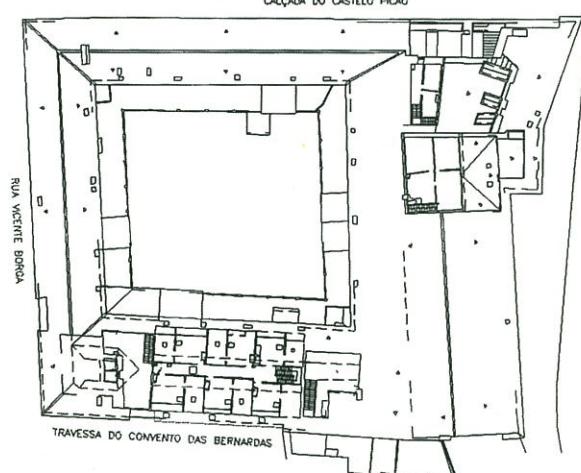
CONVENTO DAS BERNARDAS - LEVANTAMENTO
0 10 20 m

PLANTA PISO 7

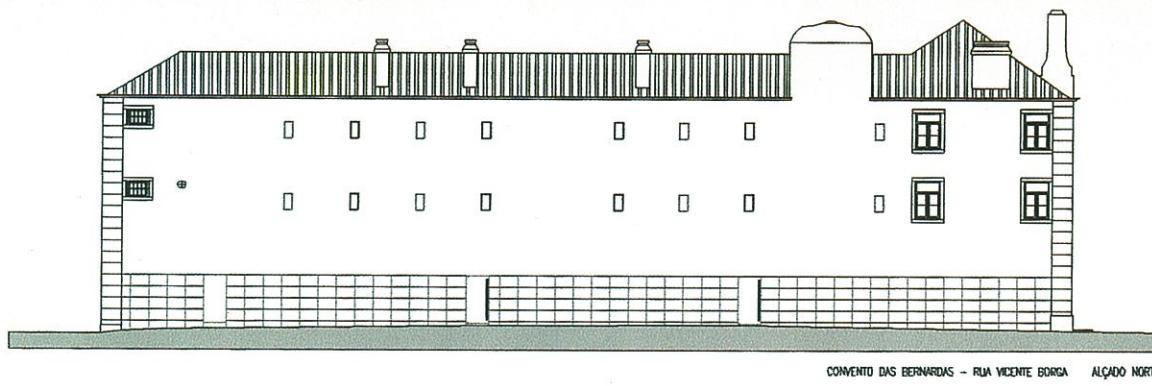
CONVENTO DAS BERNARDAS - RUA VICENTE BORGA ALÇADO NORTE

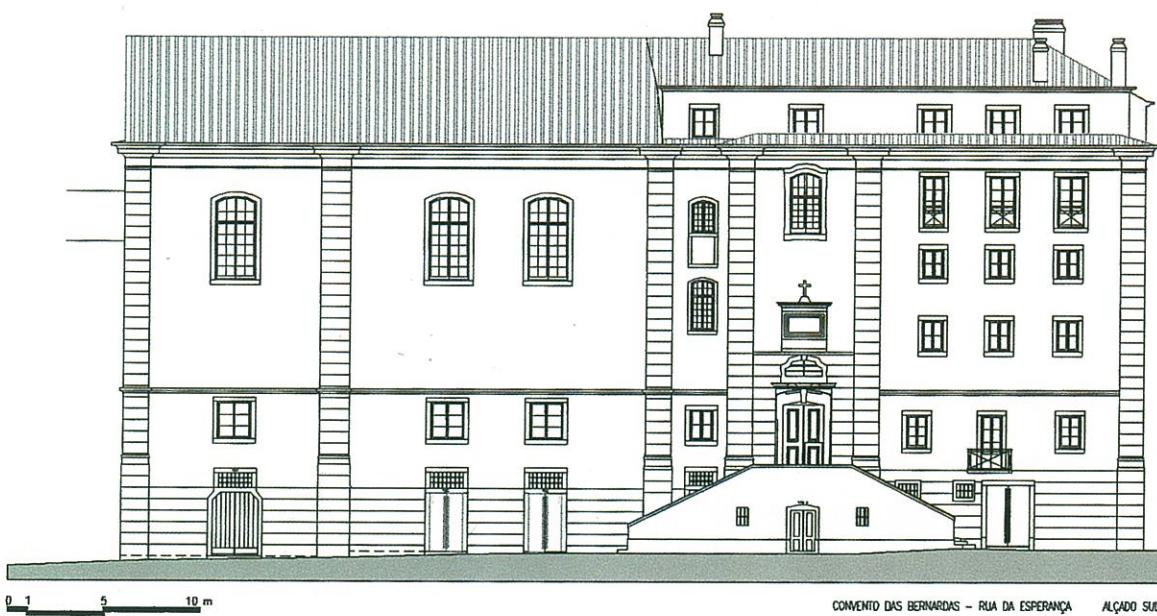
CONVENTO DAS BERNARDAS - RUA DA ESPERANÇA ALÇADO SUL

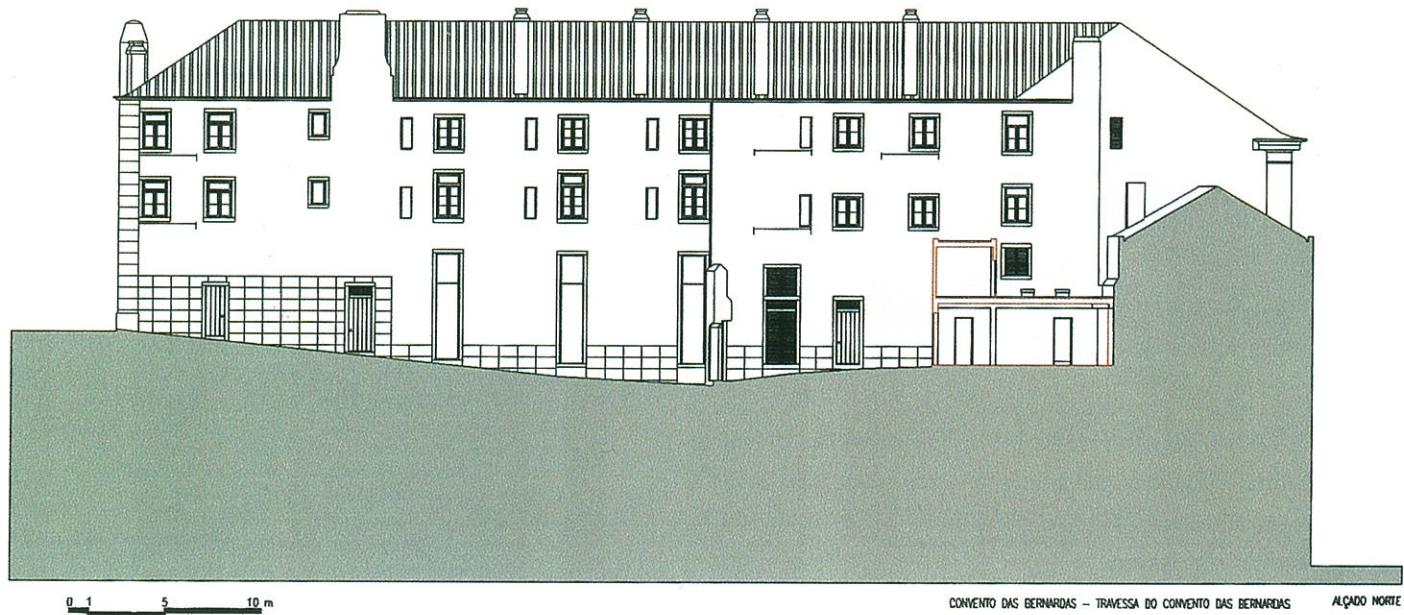
CONVENTO DAS BERNARDAS - TRAVESSA DO CONVENTO DAS BERNARDAS ALÇADO NORTE

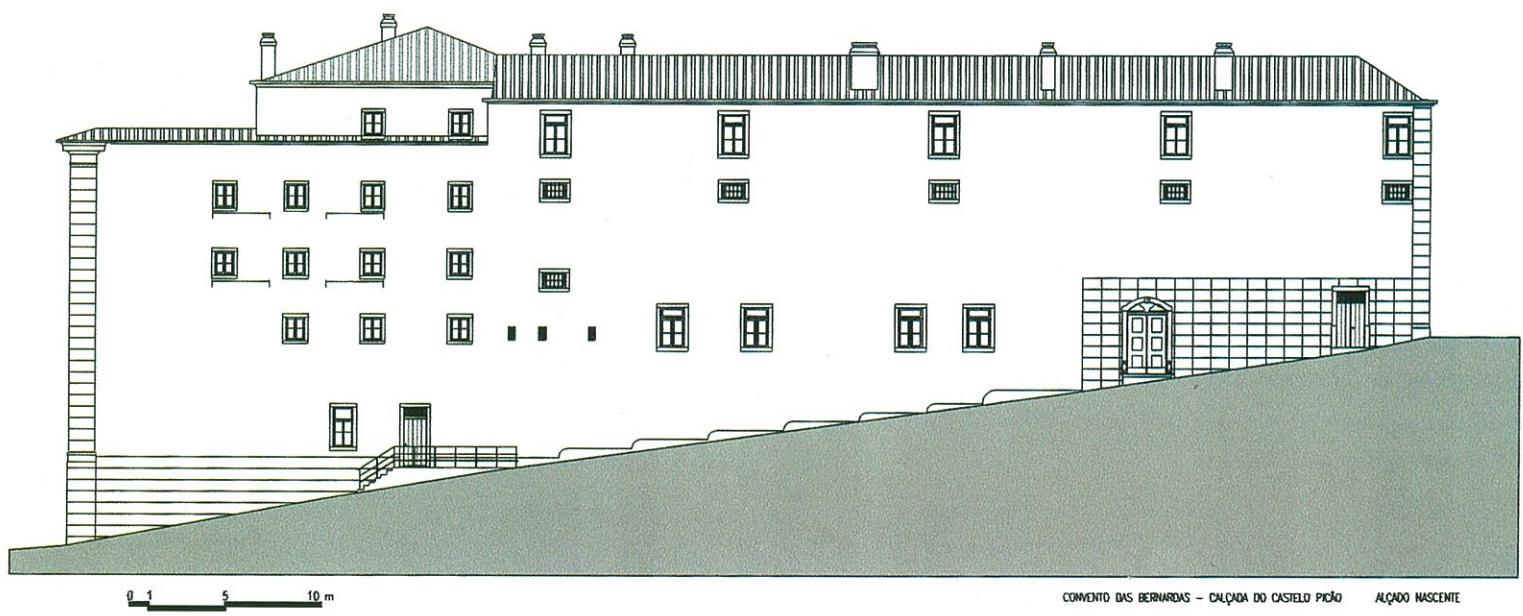
CONVENTO DAS BERNARDAS - CALÇADA DO CASTELO PIO ALÇADO NASCENTE
